EXPERTIZĂ TEHNICĂ

Nr. 15 / 25.04.2016

*posibilitățile de realizare a lucrărilor de amenajare pietonală cu pavele
a planșeului la construcția cu destinația de beci*
situat în:

str. Universității, nr. 13, mun. Suceava, jud. Suceava

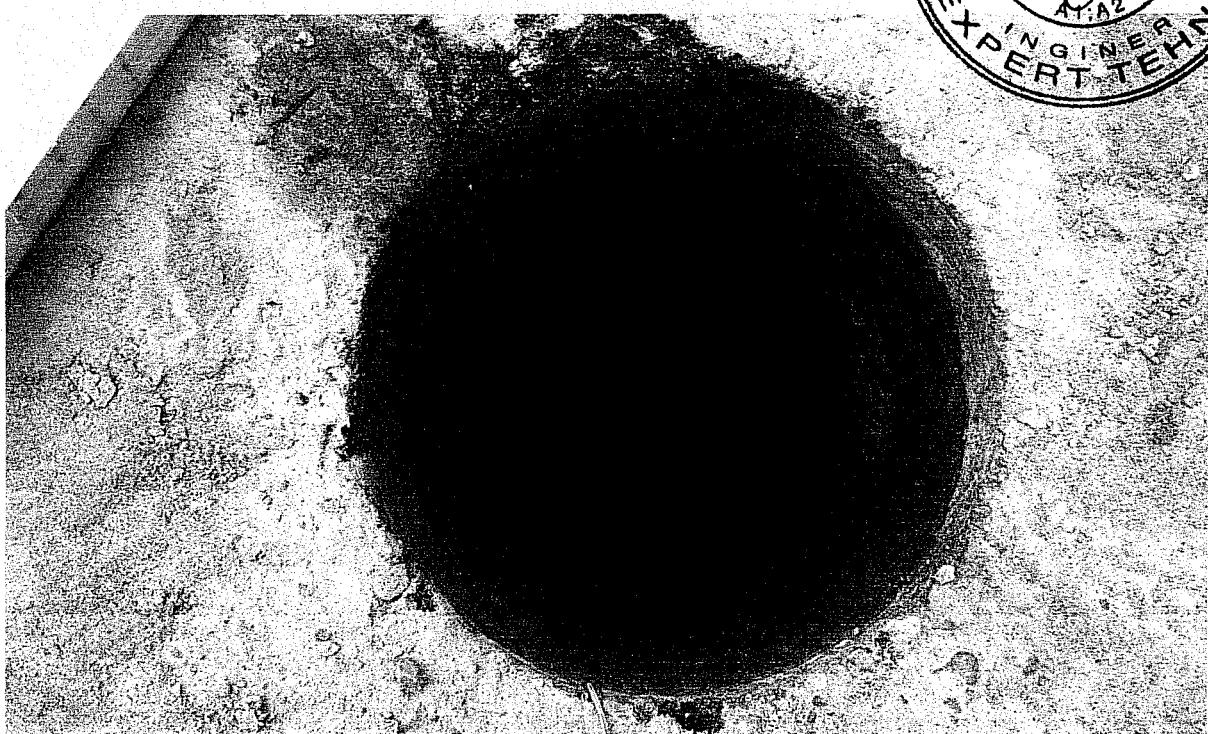
Foto 10

Acoperișul beciului este de tip terasă circulabilă alcătuit din următoarele straturi: planșeu din zidărie de cărămidă ceramică specială cu grosimea de 28 cm, umplutură de pământ cu grosimea de 59 cm, balast cu grosimea de 25 cm, placă din beton armat cu grosimea de 10 cm, și astăzi cu grosimea de 17 cm (Foto 1,9, Fig. 4÷ 7). Determinarea grosimii stratelor care alcătuiesc structura planșeului s-a realizat prin prelevarea unei carote (Foto 10).

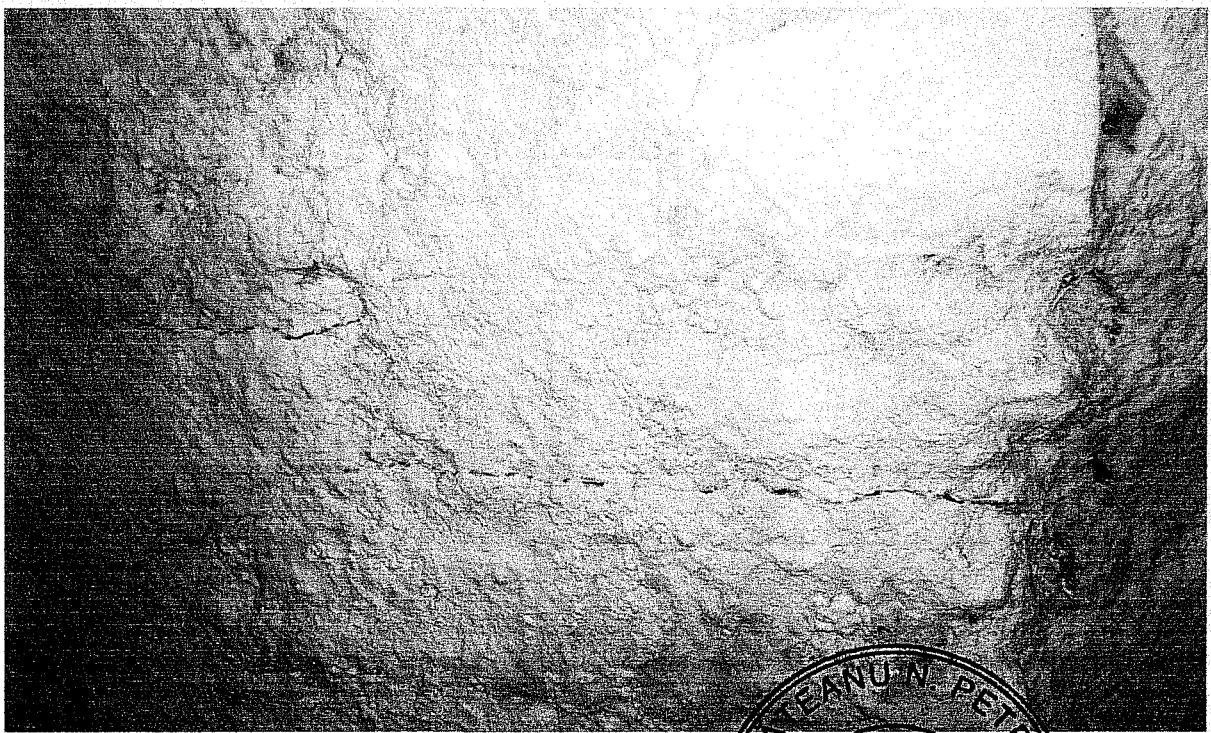
Foto 12

Structura de rezistență a beciului realizată din zidărie din piatră de carieră sau cărămidă ceramică plină specială este în stare de corespunzătoare. După o perioadă de folosire de peste 100 de ani s-a constatat că au apărut fisuri la cheia arcului și a boltei (Foto 12,13,14). Această stare de fapt impune măsuri de consolidare a structurii de rezistență (grindă sub formă de arc și planșeu sub formă de boltă) prin injectarea zonelor fisurate cu rășini și aplicarea unor benzi la partea inferioară a arcului și a bolții utilizându-se materiale compozite (două straturi de pânză unidirecțională din fibră de sticlă lipite cu rășini epoxidică bicomponente) (Fig. 8 ÷ 11).

Consolidarea arcele se realizează prin aplicarea pe zona centrală a lățimii lor, iar a bolților prin aplicarea pe direcția diagonalelor câmpului a unei benzi cu lățimea de 30 cm alcătuită din două straturi de pânză unidirecțională din fibră de sticlă lipite cu rășini epoxidică bicomponente.

În urma analizei efectuate s-a constatat că se pot realiza lucrările de *amenajare pietonală cu pavele a planșeului*, cu condiția consolidării structurii de rezistență fisurată (grindă sub formă de arc și planșeu sub formă de boltă) prin injectarea zonelor fisurate cu rășini și aplicarea unor benzi

cu lățimea de 30 cm la partea inferioară a arcuului și a bolții utilizându-se materiale compozite din două straturi de pânză unidirecțională din fibră de sticlă lipite cu rășini epoxidice bicomponente.
