EXPERTIZĂ TEHNICĂ

Nr. 15 / 25.04.2016

*posibilitățile de realizare a lucrărilor de amenajare pietonală cu pavele
a planșeului la construcția cu destinația de beci*
situat în:

str. Universității, nr. 13, mun. Suceava, jud. Suceava

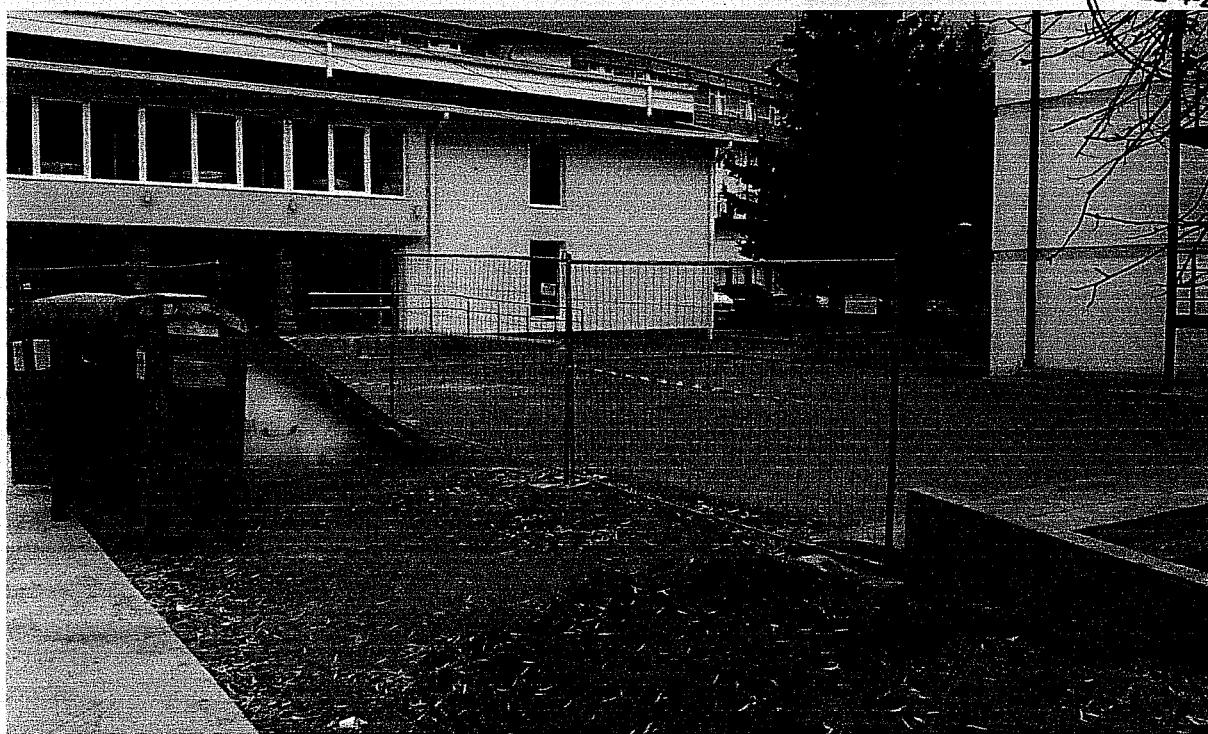
Foto 1

Clădirea supusă expertizării cu funcția de *beci* pentru depozitare produse rădăcinsă pentru prepararea hranei la cantina – restaurant, a fost construită în perioada anilor 1910 cu dimensiunile în plan de 10,06 x 15,42 m, cu regim de înălțime subsol (Foto 1 ÷ 5, Fig. 1,2).

Acoperișul beciului este de tip terasă circulabilă alcătuit din următoarele straturi: planșeu din zidărie de cărămidă ceramică specială cu grosimea de 28 cm, umplutură de pământ cu grosimea de 59 cm, balast cu grosimea de 25 cm, placă din beton armat cu grosimea de 10 cm, și astăzi cu grosimea de 17 cm (Foto 1,9, Fig. 4÷ 7). Determinarea grosimii stratelor care alcătuiesc structura planșeului s-a realizat prin prelevarea unei carote (Foto 10).

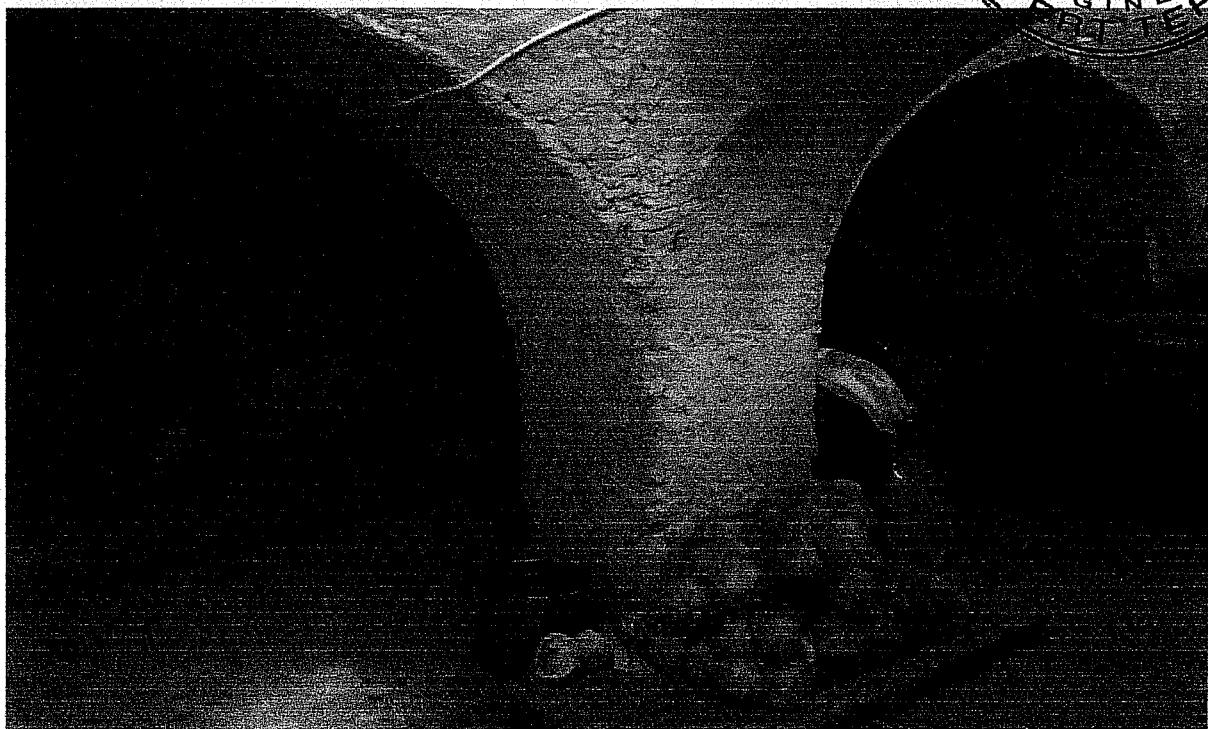
Foto 2

Stâlpii sunt realizați din zidărie de piatră de carieră cu liant din mortar de argilă cu secțiunea de 100 x 100 cm și înălțimea de 110 cm, iar arcele după ambele direcții din zidărie de cărămidă ceramică plină specială cu lățimea de 100 cm, grosimea de 28 cm și înălțimea la cheie de 247 cm de la cota pardoselii existente (Foto 2 ÷ 5, Fig. 1÷7).

Grosimea pereților exteriori cu rol de zid de sprijin alcătuși din zidărie de piatră de carieră cu liant din mortar de argilă este de 80 cm, iar a celor interiori de compartimentare alcătuși din zidărie de cărămidă ceramică plină de 47 cm (Fig. 2). Pereții exteriori și interiori sunt amplasați sub arce (Foto 2 ÷ 5, Fig. 2÷7).

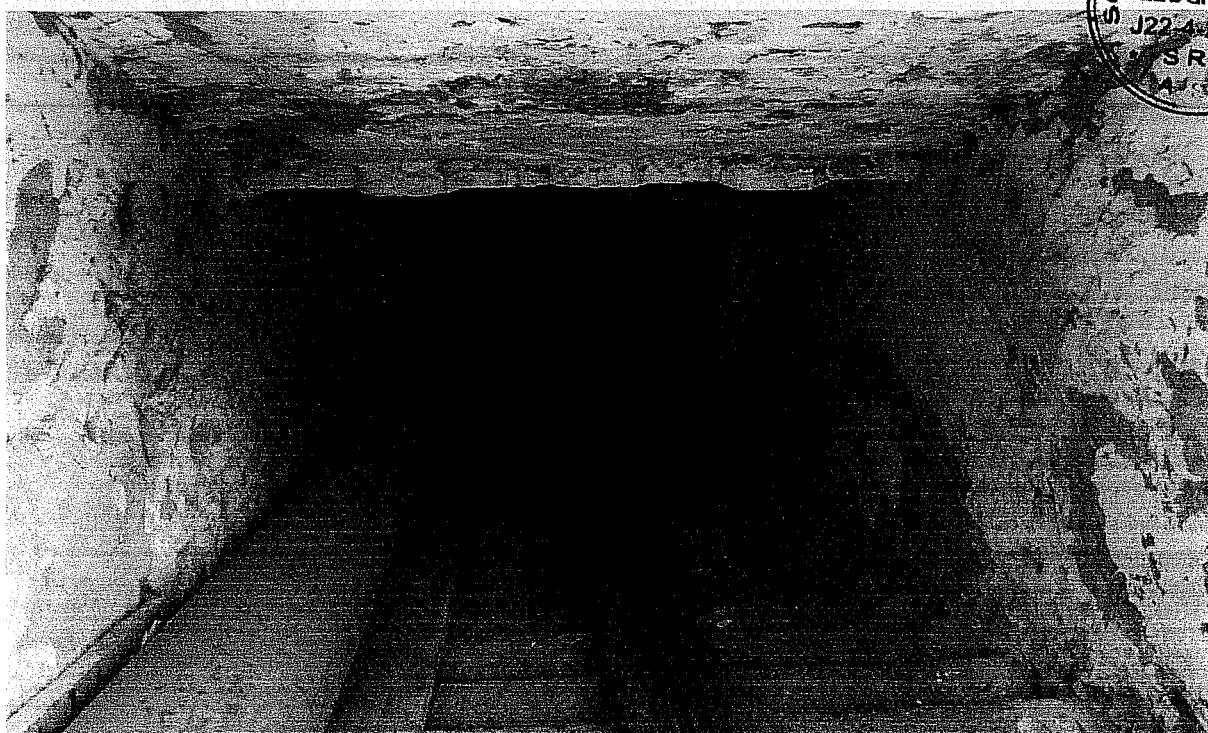
Foto 7

Accesul în beci se realizează printr-o scară cu trepte din beton simplu (Foto 7, Fig. 1÷4).

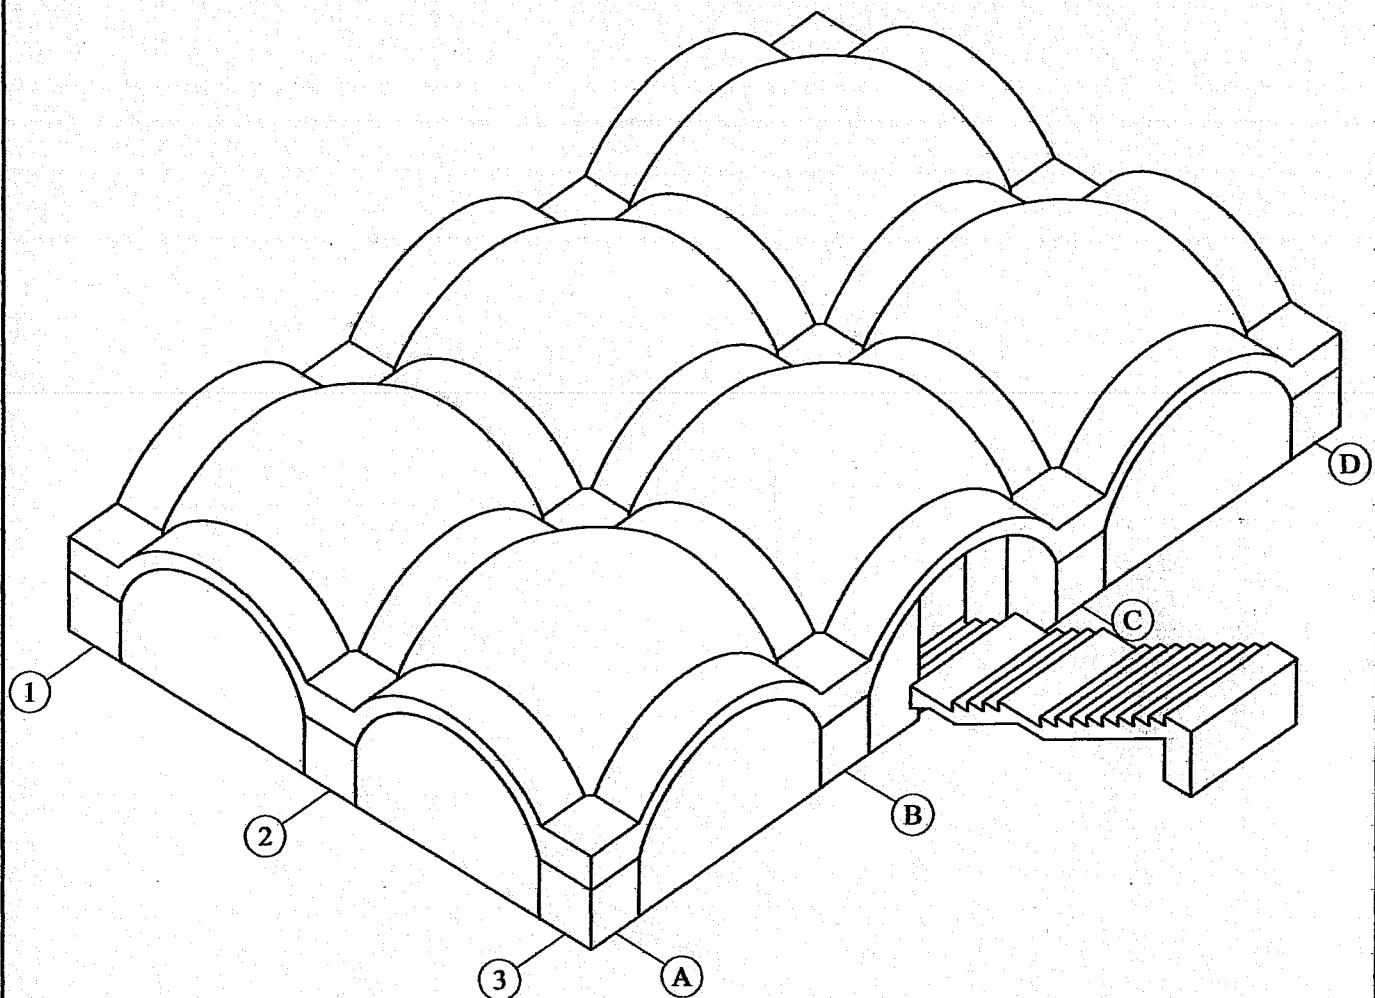
Fig. 1 - AXIONOMETRIE BECI - SITUAȚIE EXISTENTĂ

Structura de rezistență a *beciului* este realizată din 3 cadre cu trei deschideri din care una de 477 cm, una de 485 cm și una de 480 cm dispuse la două travee de 453 cm legate între ele cu arce cu deschiderea de 453 cm alcătuite din stâlpi și arce după ambele direcții și planșeu tip boltă ce reazemă pe arce (Fig. 1,2,3).

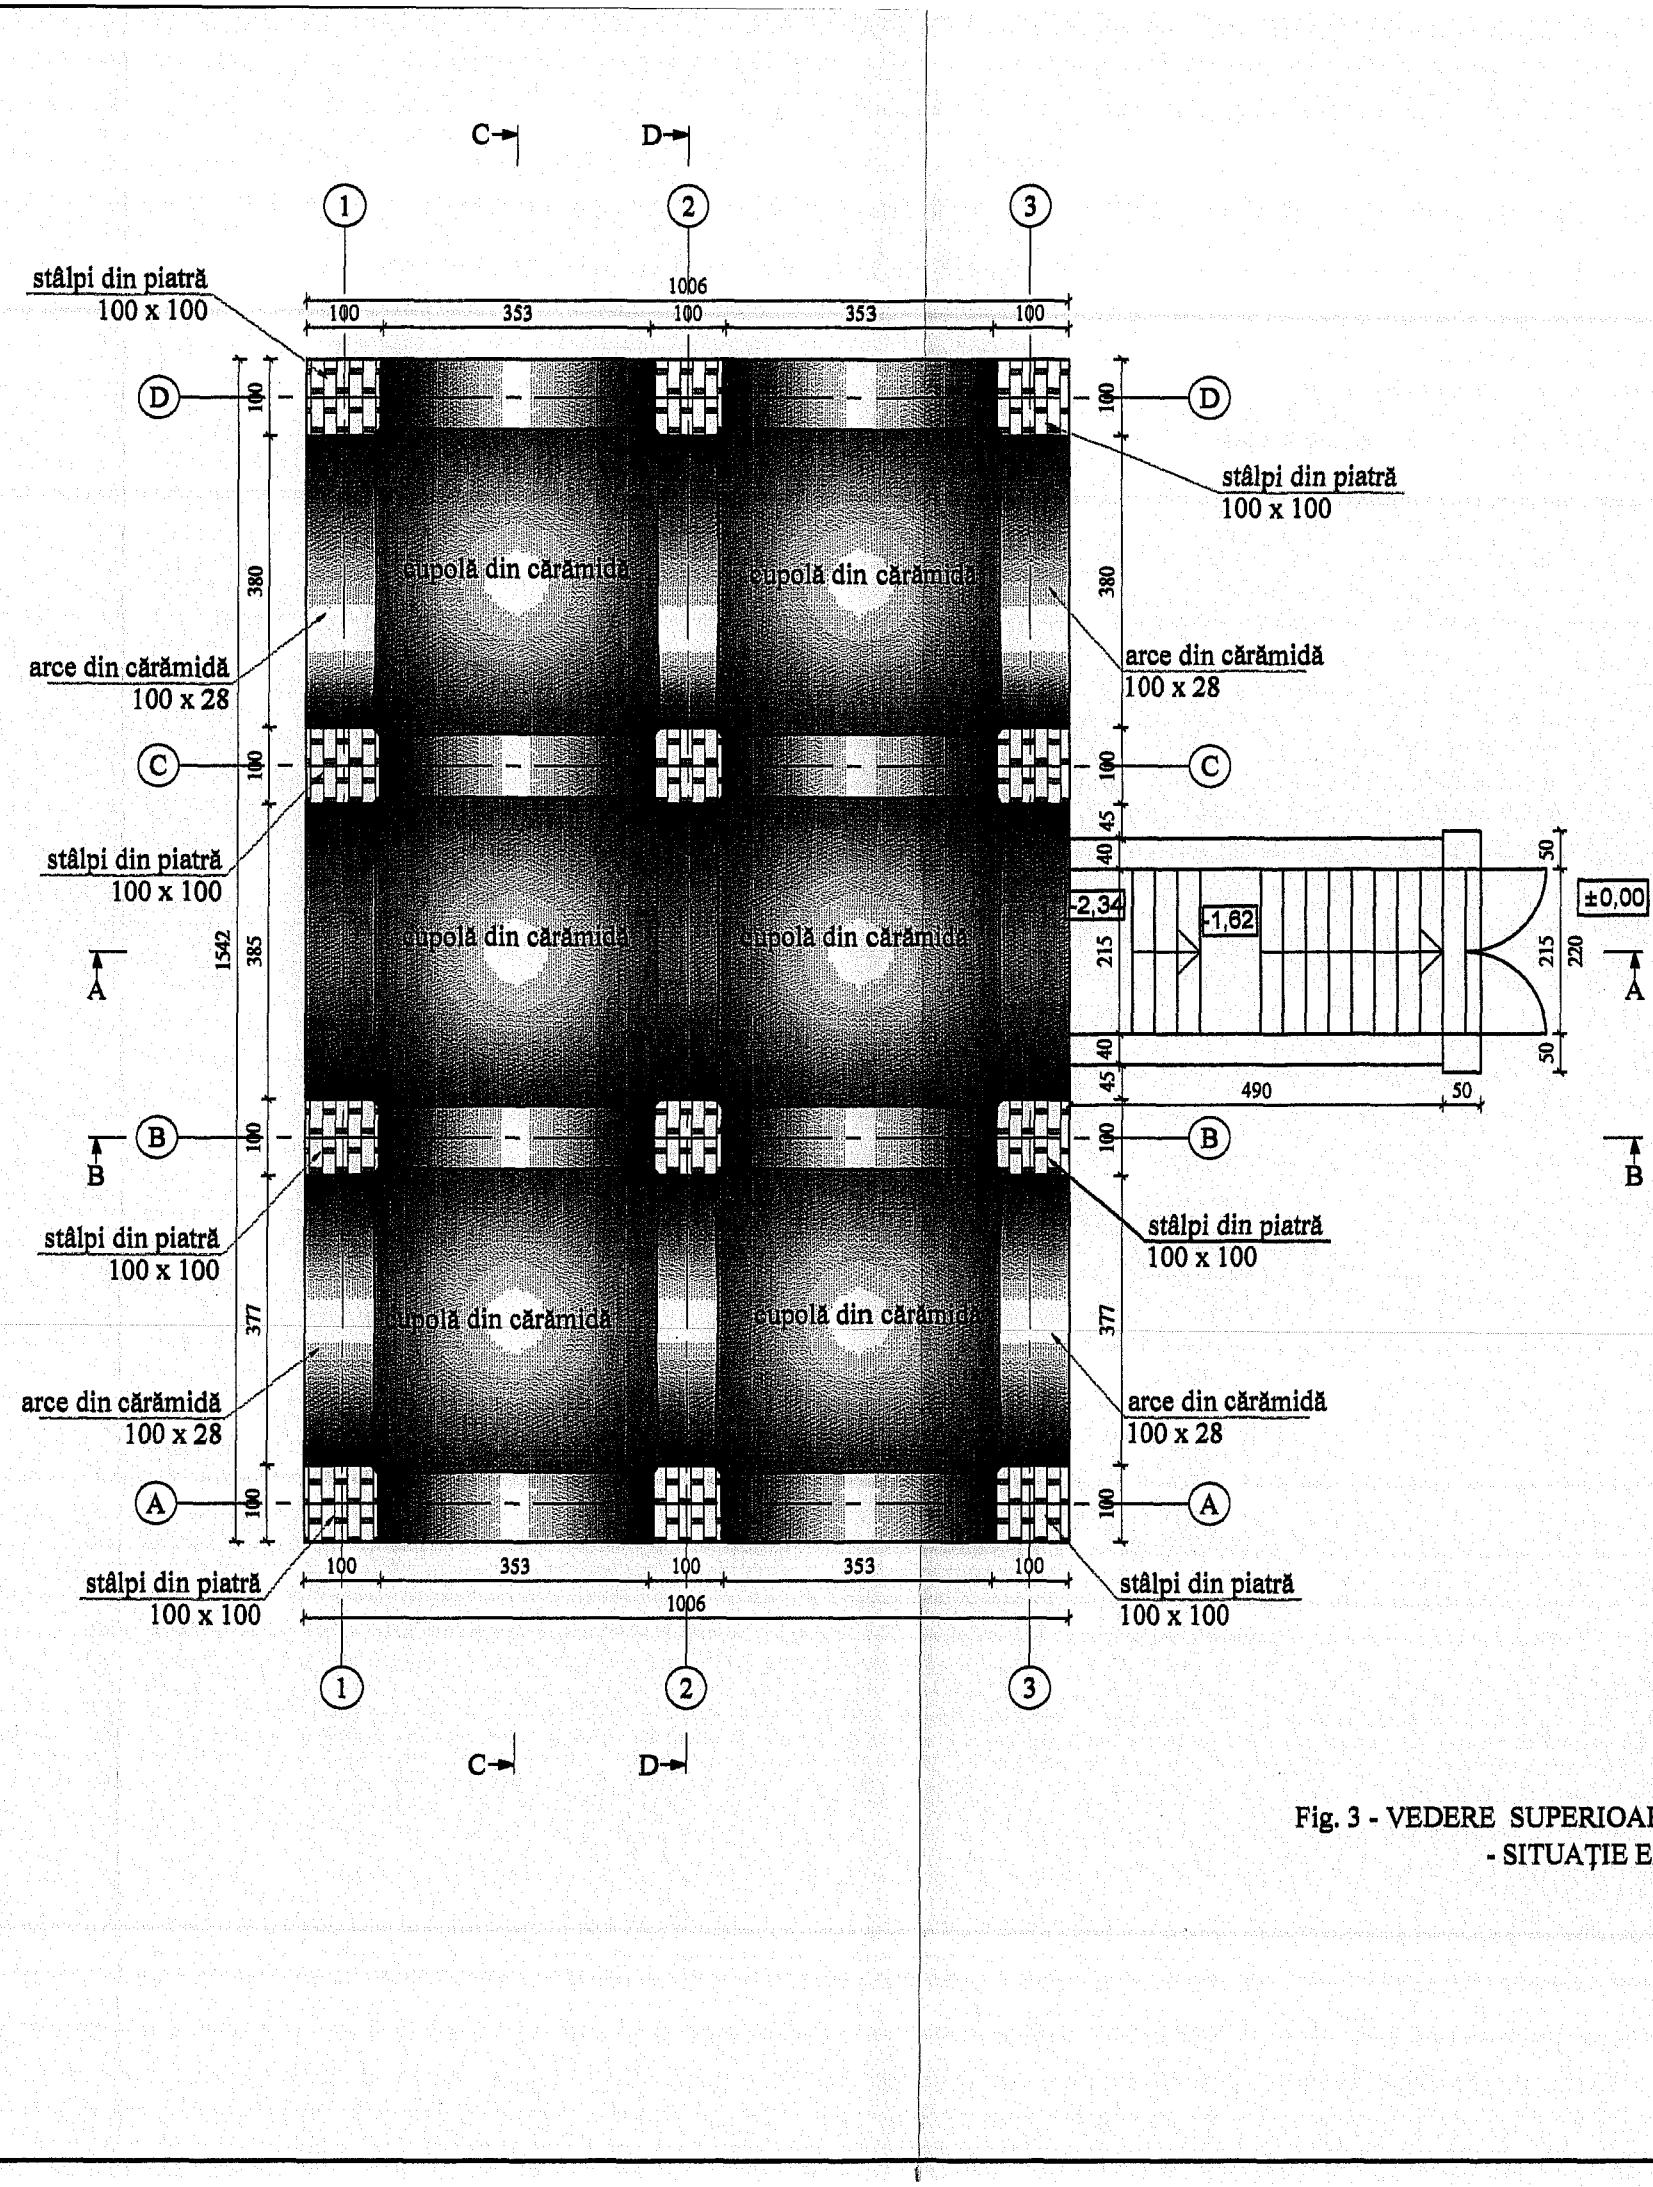
Fig. 3 - VEDERE SUPERIOARĂ - ANSAMBLU PLANSEL CARĂMIDĂ - SITUAȚIE EXISTENTĂ

Planșeul sub formă de boltă (Foto 6, Fig. 1,3) este realizat din zidărie de cărămidă ceramică plină specială cu grosimea de 28 cm și înălțimea la cheie a boltei de 306 cm de la cota pardoselii existente (Fig. 4,6).
